# DOKUMENTACJA TECHNICZNA

**Stadium:** Remont dachu budynku wielorodzinnego

**Faza:** Ekspertyza techniczna z projektem technicznym

**Adres obiektu:** Szczecin, ul. Ks. Bogusława X 45  
ident. nieruch. 326201\_1.1035.209

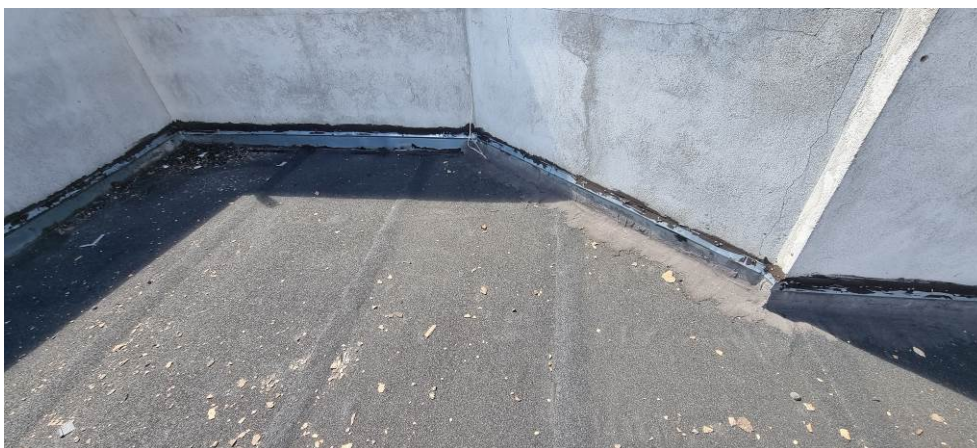
*FOT. 4 – Widok zdegradowanych obróbek blacharskich ściany attykowej*

- Wykonanie w obrębie wyłazu odpowiednich klinów oraz wywinięcia papy na obudowę wyłazu z zastosowaniem faset bitumicznych.
  - Wykonanie dla niezabezpieczonych ścian attykowych obróbek blacharskich. Uszkodzone i zdegradowane obróbki blacharskie należy wymienić, a elementy zanieczyszczone, w tym elementy instalacji odwodnienia, należy oczyścić.

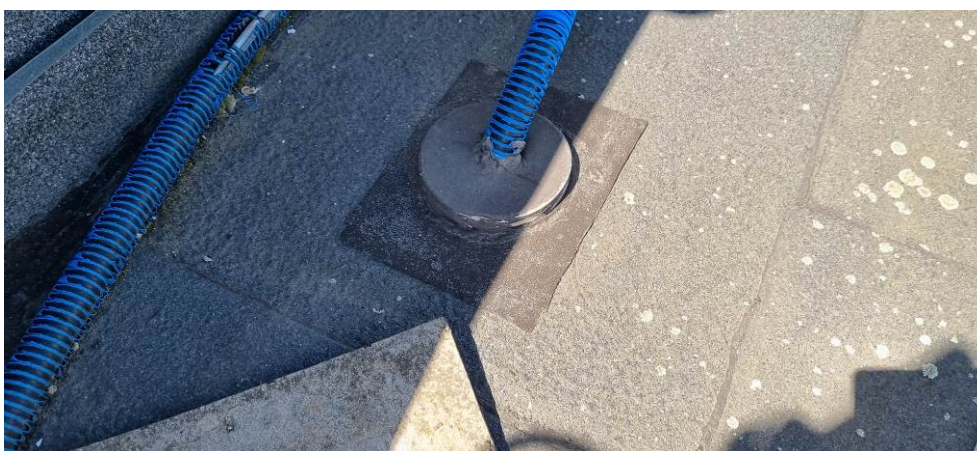
- 2.2.6. W obrębie kominów oraz przepustów instalacyjnych widoczne są szczeliny w obrębie kołnierzy uszczelniających lub ich zupełny ich brak. Na skutek oddziaływania wiatru na te elementy i ich odkształcenia oraz różną rozszerzalność termiczną elementów stalowych i pokrycia, doszło do zerwania połączenia materiału bitumicznego z elementem stalowym i rozszczelnienia styku, przez który może wnikać woda opadowa.

*FOT. 5 – Widok nieprawidłowych przepustów dachowych*

- Wykonanie przepustów instalacyjnych dla prawidłowego przeprowadzenia przez połac przewodów instalacji klimatyzacji oraz elektrycznych,
  - Zmianę lokalizacji klimatyzatora dachowego wraz z zapewnieniem oparcia urządzenia na krokwiach,

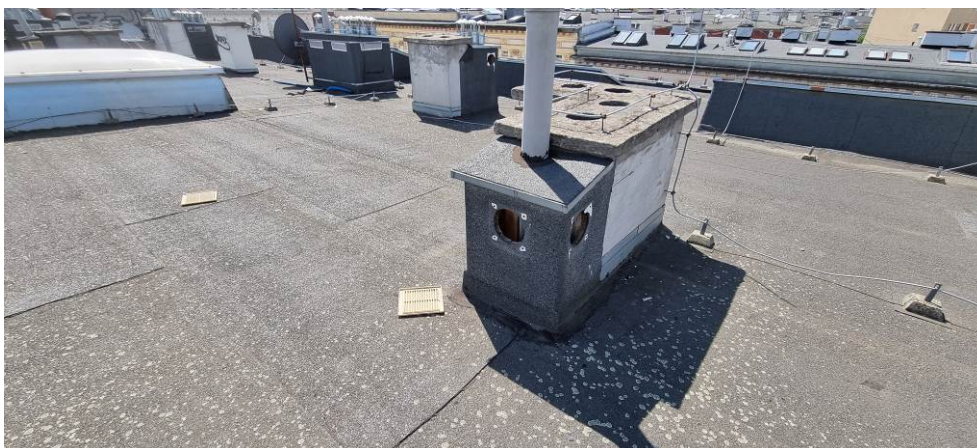
- 2.2.7. W obrębie kominów przewody wentylacyjne zostały w większości wyprowadzone z komina bez odpowiedniego zabezpieczenia przed zaciekaniami wody opadowej. Dla części przewodów zastosowane wywiewki, osobne na każdego z przewodów, z uwagi na swój kształt oraz zbliżenie

do siebie, przewody nie są chronione przed zaciekaniem wody. Dla części przewodów wywiewek nie wykonano wcale, a otwory w czapkach kominowych pozostają nieosłonięte. W ścianach kominów część otworów wentylacyjnych zabezpieczono kratką do drzwi łazienkowych. Ogólne stan kominów jest zły – ściany murowane są spękane i zawilgocone, listwy kominowe z widocznymi śladami korozji, a czapki betonowe są wyeksploatowane i silnie zanieczyszczone. Przez przewody instalacyjne miejscami prowadzone są instalacje elektryczne. Dla wykonanych trakcie rozbudowy przewodów wentylacyjnych, obudowy kominów wykonano z płyty OSB na ruszcie drewnianym i zabezpieczono po obwodzie na całej wysokości papą, a u szczytu wykonano obróbki blacharskie z wywiewkami. Z uwagi na nieszczelności w obrębie wywiewek oraz kratek poszycie z płyt OSB jest zawilgocone i zdegradowane.

*FOT. 6 – Widok brakujących wywiewek dachowych oraz kratek zabezpieczających na kominach*

- montaż systemowych wywiewek wentylacyjnych, wymianę kratki oraz listew kominowych z wcięciem w mur, a także naprawę ścian kominów, wymianę obudowy z płyt OSB oraz wykonanie jednolitej obróbki blacharskiej po całości kominów,

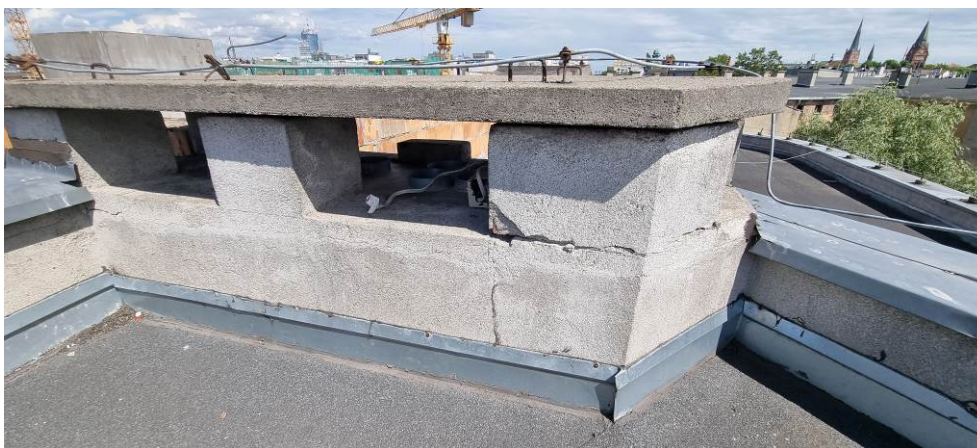
**FOT. 7** – Wadliwe uszczelnienie oraz zakończenie obróbki blacharskie ściany attykowej przy kominie, uszkodzona ściana kominna

- Uszczelnienie styków obróbek blacharskich z kominami i ścianami attykowymi.

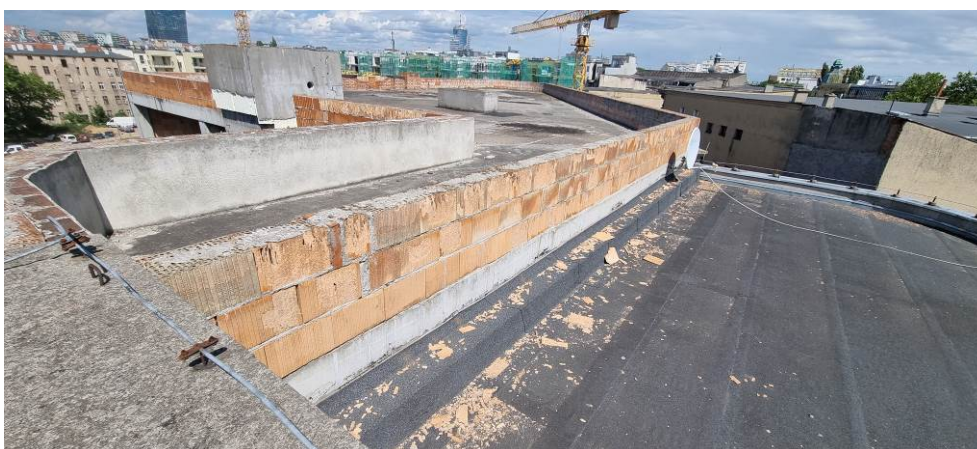
**FOT. 8** – Zanieczyszczona połać dachowa oraz zdegradowana, niewykończona ściana attykowa sąsiedniego budynku

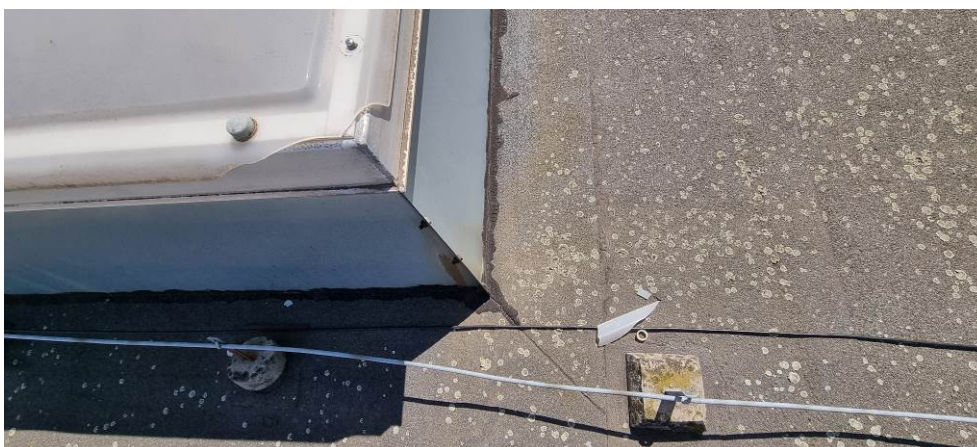
- 2.2.9. Elementy obudowy wylazu są uszkodzone, bez prawidłowych uszczelnień na styku z pokryciem połaci.
- 2.2.10. Wierzch części ścian attykowych, oraz ich powierzchnię od strony wewnętrznej obłożono papą, nie wykonano natomiast obróbek blacharskich wieńczących attykę. Od strony zewnętrznych elewacji wykonano jedynie obróbkę blacharską w formie okapnika. Brak odpowiedniego zabezpieczenia doprowadził do gromadzenia się wody w obrębie górnej płaszczyzny ściany, na której widać zawilgoconia i pokrycie porostami. Na papie pokrywającej attykę od strony wewnętrznej widać zacieki. Istniejące obróbki blacharskie są fragmentami zdegradowane na skutek korozji oraz zanieczyszczone. Styki poszczególnych fragmentów obróbek blacharskich ze ścianami, zwłaszcza w obrębie kominów są nieprawidłowo uszczelnione.

**FOT. 9** – Uszkodzona obudowa wyłazu dachowego, nieprawidłowo wykonanie uszczelnienie kołnierza okna wyłazowego

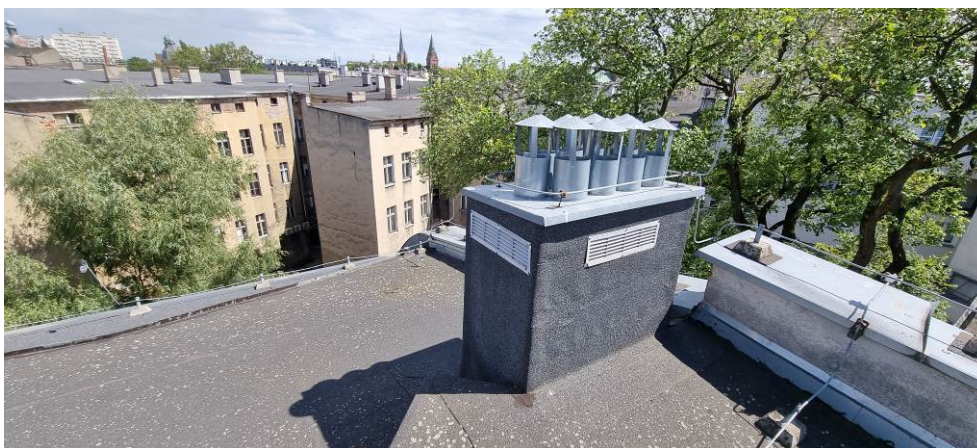
**FOT. 10** – Widok nieprawidłowo wykonanych wywiewek wentylacyjnych oraz kratki zabezpieczających

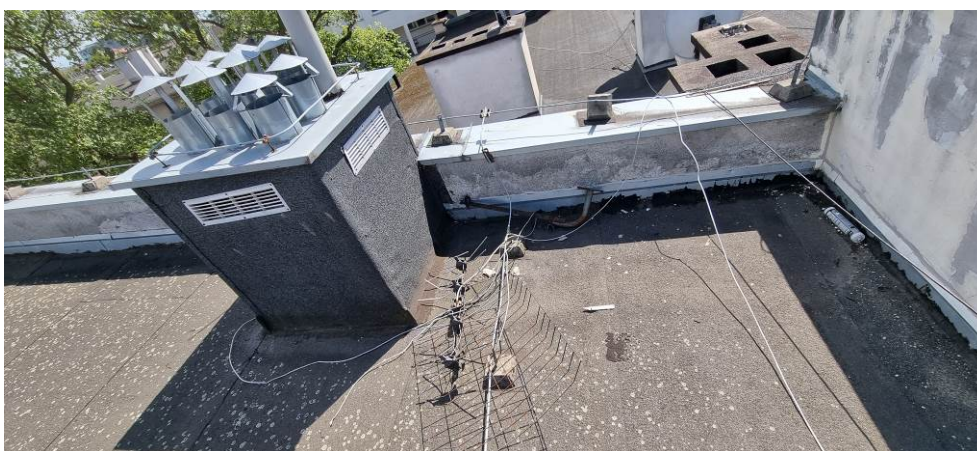
**FOT. 11** – Widok zdegradowanej instalacji odgromowej oraz telekomunikacyjnej

30. Naprawę i oczyszczenie instalacji odgromowej,

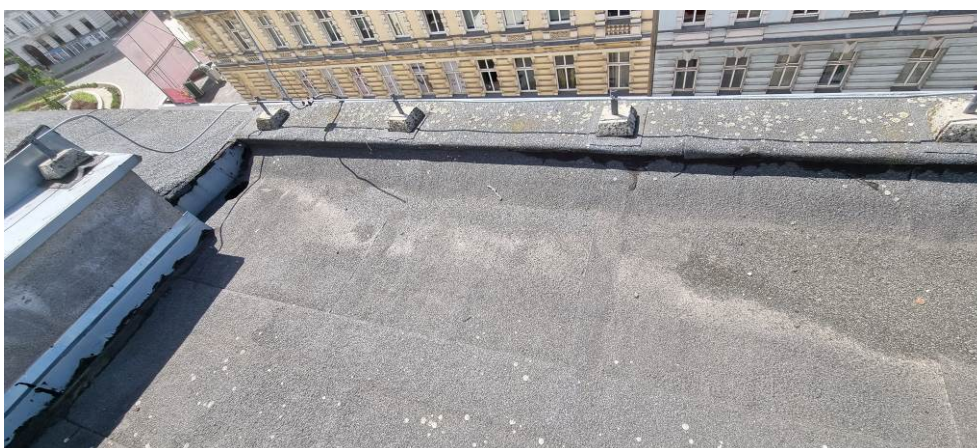
- 2.2.11. Zlokalizowane w połaci dachu wpusty odwodnieniowe do rur spustowych nie są uszczelnione. W obrębie wpustów nie wykonano koszy zabezpieczających instalację odwodnienia przed wnikaniem zanieczyszczeń.

**FOT. 12** – Widok wadliwie wykonanego wpustu odwodnieniowego oraz niezabezpieczonej obróbką blacharską ścianą attykową.

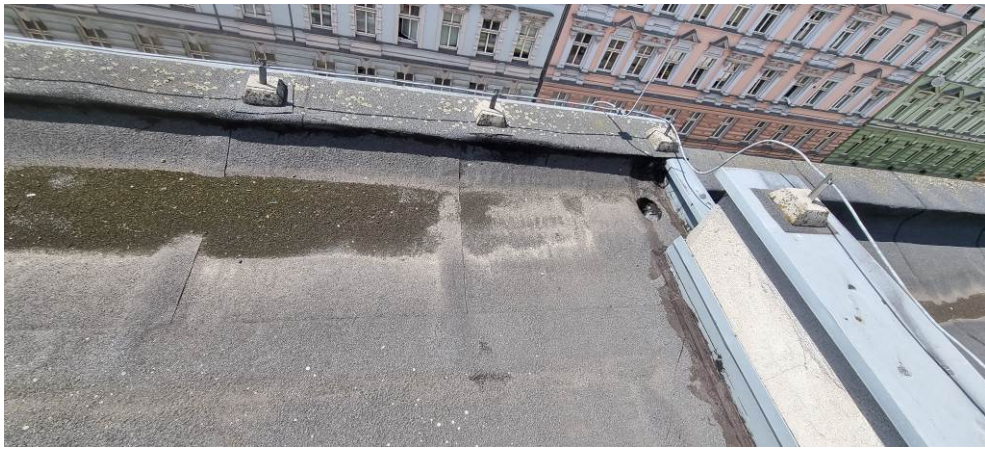
**FOT. 12** – Widok wadliwie wykonanego wpustu odwodnieniowego oraz zastoisk wody w obrębie koryta odwodnieniowego

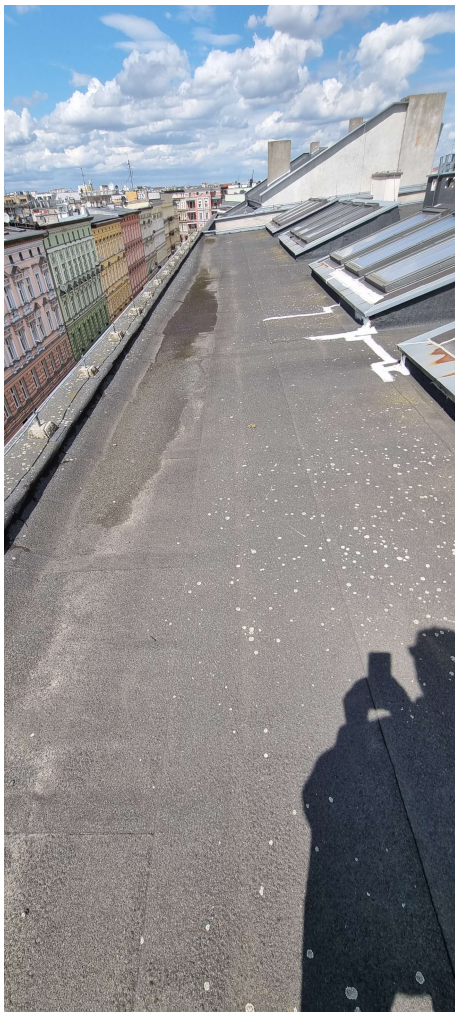
- 2.2.4. Dokładnym oględzinom poddano przegrodę zewnętrzną w postaci dachu. Bezpośrednio po opadach atmosferycznych na połąci dachu zaobserwowano zastoiska wody. Połąc dachu posiada odpowiednie spadki do odprowadzenia wody, jednak w obrębie kominów, ścian attykowych, okien połączowych i wylazowych wykonane kliny posiadają nieznaczne spadki i nie zabezpieczają prawidłowego spływu wód opadowych, o czym świadczą ślady porostów oraz zastała woda, a w obrębie ścian attyki nagromadzenie nieczystości.

**FOT. 13** – Widok zastoisk wody w obrębie koryta odwodnieniowego przy ścianie attykowej

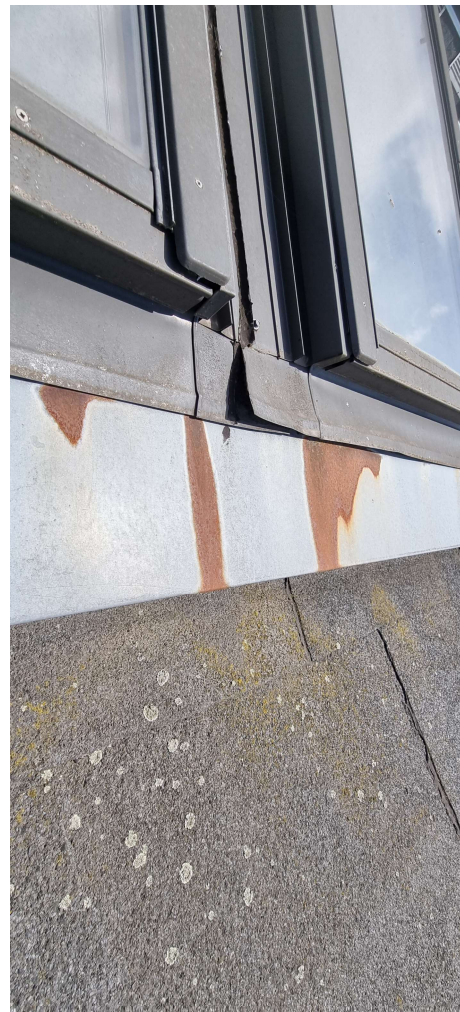
- 2.1.1. Okna połaciowe pozostają w dobrym stanie technicznym i nie wymagają napraw, ani wymiany. Zdegradowane są natomiast obróbki blacharskie związane z pokryciem dachu. Stwierdzono nieprawidłowe wykonanie obróbek blacharskich oraz montaż kołnierzy okien połaciowych. Dla wykonania okien połaciowych nie zastosowano systemowego rozwiązania dedykowanego dla projektowanej geometrii dachu. Obudowy dla osadzenia okien połaciowych wykonano na budowie oraz zastosowano kołnierze dla dachów skośnych z płaskim pokryciem. Na kołnierzach nie wykonano uszczelnienia z papy wywiniętej z połaci oraz nie zabezpieczono po szerokości obróbkami blacharskimi, które dodatkowo zamocowano mechanicznie. W konsekwencji wzdłuż styku kołnierzy okien połaciowych oraz obróbek blacharskich powstały szczeliny przez które wnika woda opadowa. Od strony wnętrza lokali mieszkalnych widoczne są rozległe zacieki spowodowane nieszczelnościami. Sąsiednie kołnierze okien połaciowych w trakcie prac montażowych wygięto oraz nałożono jeden na drugi oraz nie uszczelniono. W obrębie niektórych okien widoczne są ślady doraźnych prac naprawczych. Przyjęte rozwiązania są niezgodne z dokumentacją projektową, w której przyjęto rozwiązanie systemowe, są również wadliwie wykonane niezgodnie ze sztuką budowlaną i technologią producenta okien połaciowych.

**FOT. 14** – Widok wadliwie wykonanych obróbek blacharskich i kołnierzy okien połaciowych

- Uszczelnienie okien połaciowych, obejmujące naprawę kołnierzy okien połaciowych, oraz wymianę i uzupełnienie obróbek blacharskich po obwodzie i między oknami połaciowymi. Należy również wykonać uszczelnienia okien papą wywiniętą z połaci.

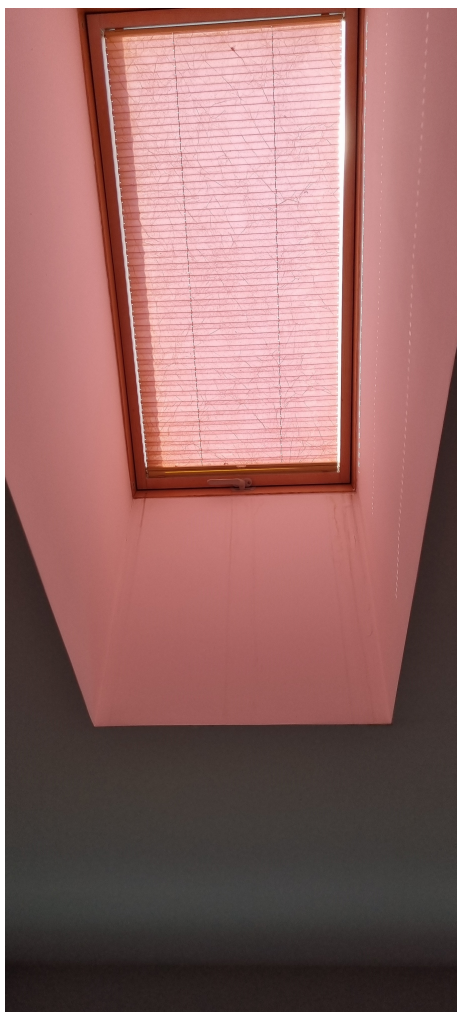
**FOT. 15** – Widok zacieków w obrębie ścian

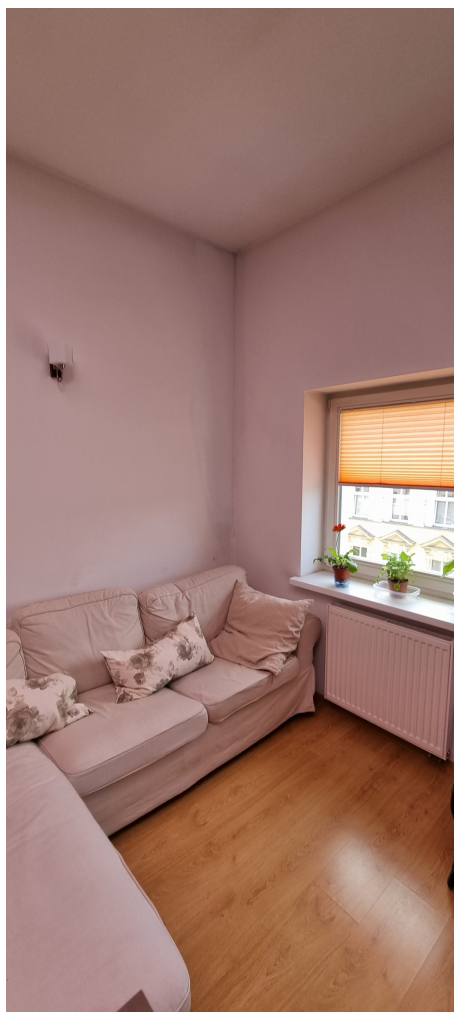
**FOT. 16** – Widok zacieków w obrębie naroża ściany zewnętrznej
